1. INTRODUÇÃO

Esse trabalho de conclusão de curso tem a finalidade de demonstrar o risco e a exigência de medidas preventivas, ficando restrito aos prédios que foram avaliados. No período entre setembro de 2008 a junho de 2009.

Verificar os aspectos do ambiente físico que possam contribuir para ocorrência ou aumento do risco de incêndio, verificar os equipamentos de combate a incêndios existentes nos prédios da administração e pedagógico.

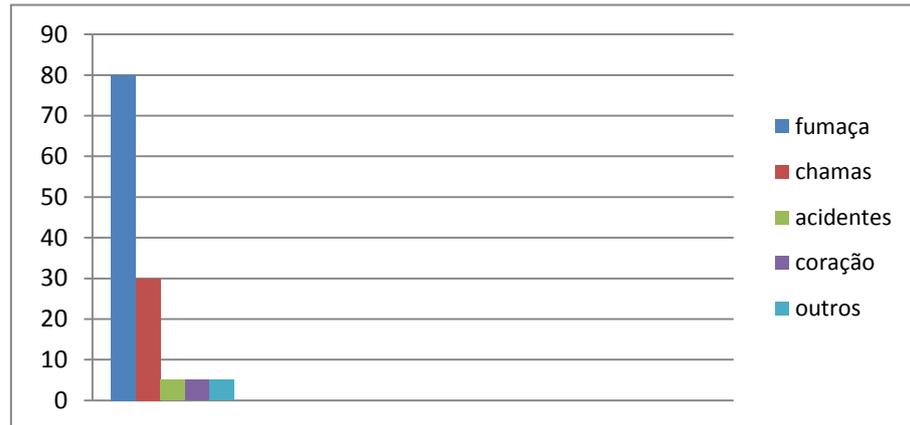
A partir do que foi discutido, podemos dizer que o pânico é o fator mais grave de um incêndio, pois está presente o fator humano e suas emoções. Nenhum fenômeno causa mais pânico do que a fumaça, pois esse agente, pela sua característica, torna-se de difícil controle.

GRAFICO 2 - Causas Mortis nos incêndios
 Fonte:Manual Corpo de Bombeiros Estado de Tocantins/ 2009

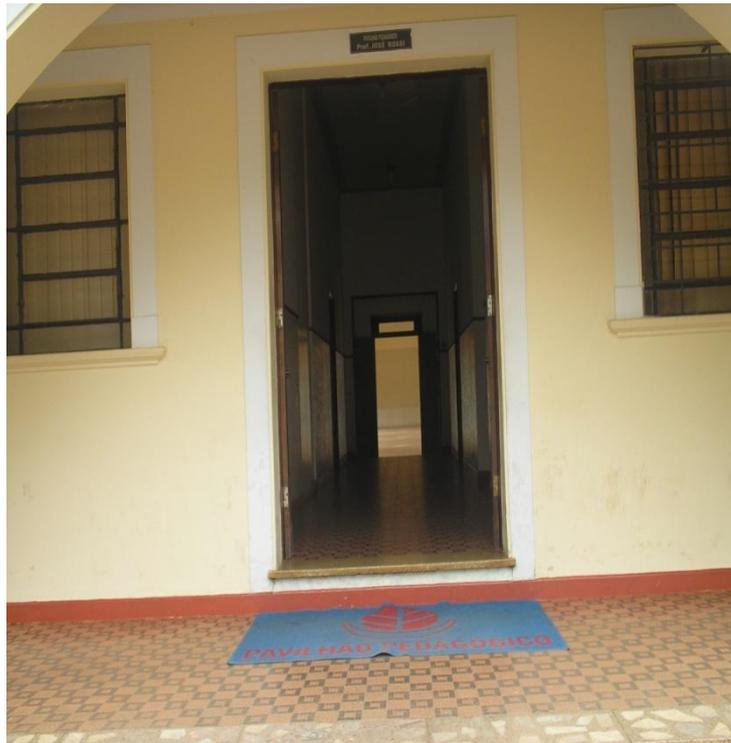
FIGURA 6- Porta de acesso ao prédio pedagógico
Fonte: Arquivo pessoal/2008

No prédio pedagógico, a porta que dá acesso ao prédio, bem como ao corredor fechado tem 1,72 m, a porta de passagem para o pátio e das salas de aula têm 0.93 m.

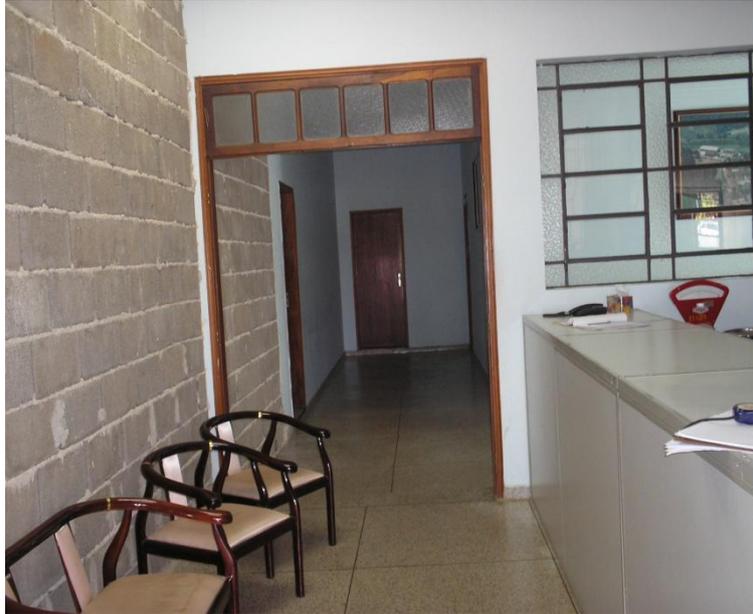
FIGURA 8-Corredor de entrada do prédio administrativo
Fonte: Arquivo pessoal/2008

No prédio administrativo foi aferido que a parta de acesso tem 1,70 m e o corredor de acesso ao prédio 1,93 m, mas com redução para 1,40m provocada por cadeiras. O corredor de acesso à sala de processamento tem 1,89 m, com redução para 1,20 m, também devida a obstrução (geladeira, bebedouro e mesas).

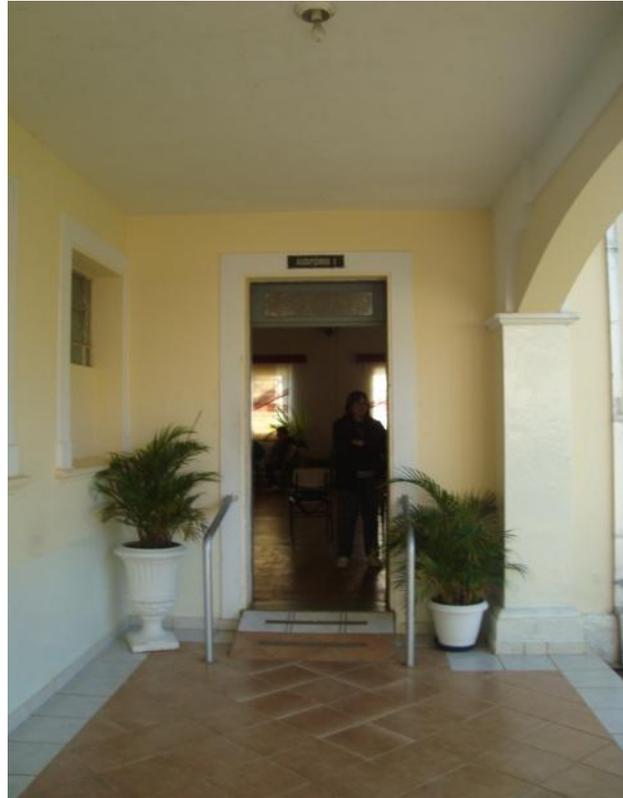
FIGURA 10- Porta externa de acesso ao auditório
Fonte: Arquivo pessoal/2009

O auditório tem duas portas de acesso, uma que liga o auditório com a parte interna do prédio, tendo 0.90 m. A porta de acesso a parte externa, que é utilizada pelos populares e alunos, tem a mesma medida.

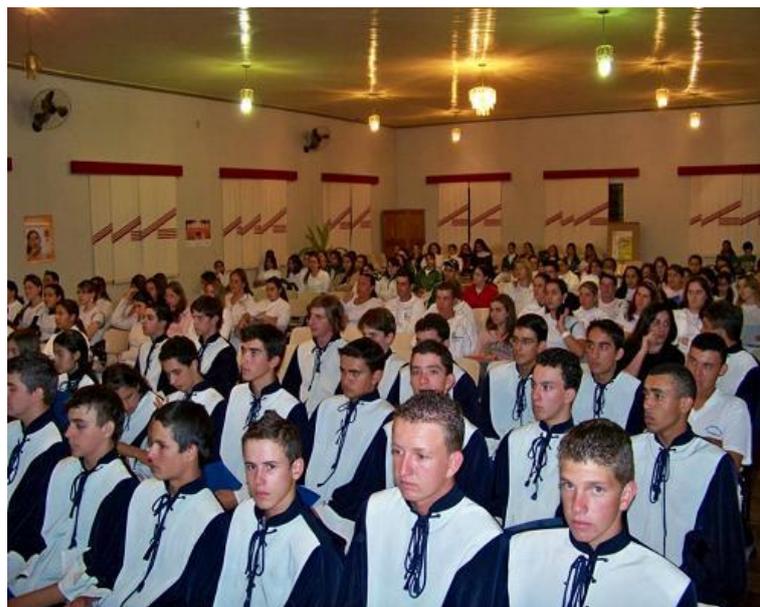
FIGURA 11- Visão interna do auditório
Fonte: Arquivo pessoal/2009

A NR- 23, item 23.2 e 23.2.1, estabelecem que os locais de trabalho devem ter saídas em número suficiente e dispostas de forma que seja facilitada a fuga em caso de incêndio e largura mínima seja de 1,20 m. Também a IT-08 – Saídas de Emergência em Edificações –, trás critérios práticos para dimensionar a largura e numero de saídas de emergência, é importante frisar que saída de emergência não é somente a porta, mas um conjunto, que dependendo das características do prédio pode variar na sua implantação.

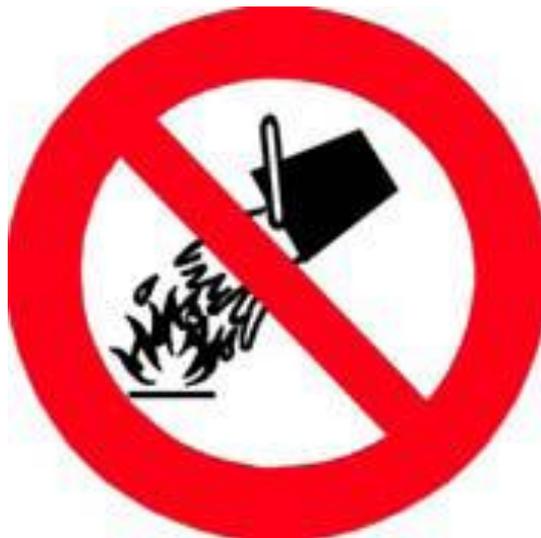
FIGURA 12- sinalização de proibição de água para apagar o fogo
Fonte: CBMMG/2008

A IT-15 Reporta como sinalização básica quatro categorias, sendo: a sinalização de proibição visa coibir, principalmente atos, que possam levar a ocorrência de um incêndio; a sinalização de alerta deve indicar ao trabalhador que aquela área ou material é potencialmente sujeito a incêndio; a sinalização de orientação e salvamento é para indicar as rotas de fuga e a sinalização de equipamento; e, a sinalização de equipamentos indica onde estão os equipamentos de combate existentes e especificar que tipo de equipamento, como também indicar o alarme disponível na área.

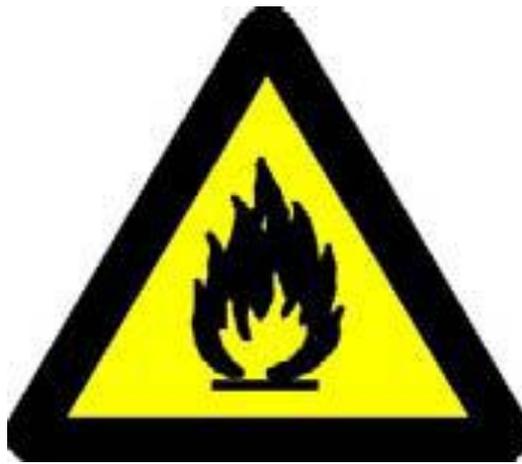
FIGURA 13- Sinalização de alerta para risco de incêndio
Fonte: CBMMG/2008

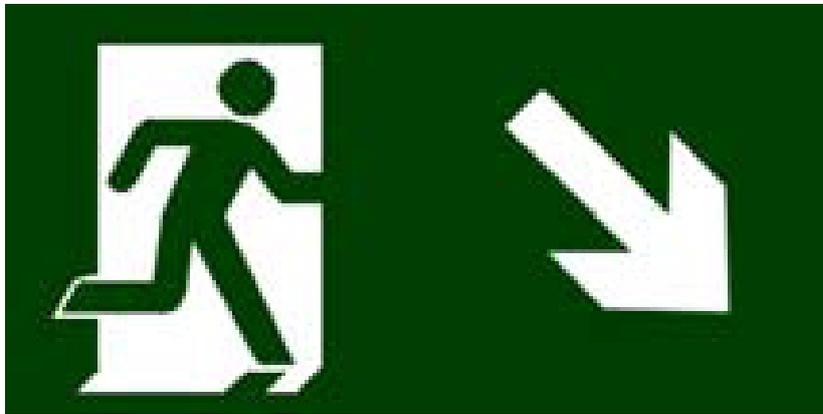
FIGURA 14- Sinalização de orientação a saída de emergência
Fonte: CBMMG/2008

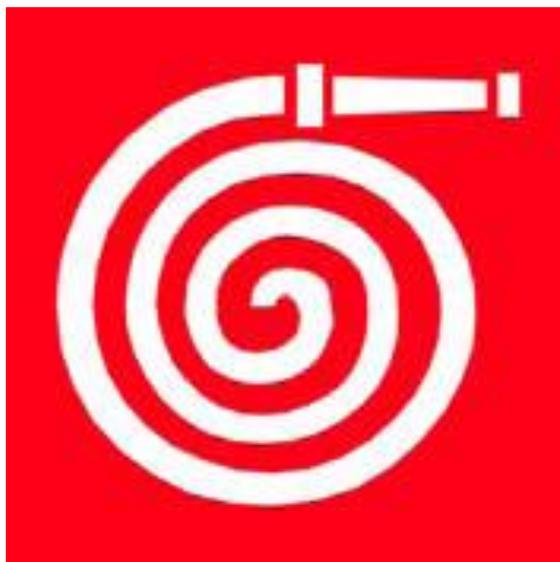
FIGURA 15- Sinalização de equipamento para mangueira e hidrante
Fonte: CBMMG/2008

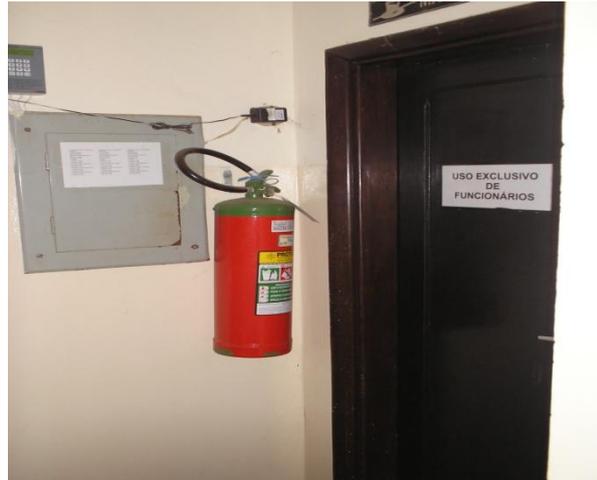
FIGURA 16- Extintor de água na entrada do prédio pedagógico

A predominância do risco de incêndio é da CLASSE A. Foi encontrado somente um extintor de água pressurizada. A IT 9 determina que tivessem, pelo menos, 3 extintores (10 litros). Mas utilizando-se do conhecimento do ambiente físico da edificação, o ideal será que o prédio tenha 4 extintores (10 litros). Assim fica contemplada a quantidade mínima, bem como distância mínima a ser percorrida para acesso ao equipamento. Portanto a quantidade e qualidade dos agentes não atendem a Instrução Técnica.

A inspeção demonstra que os aparelhos têm algumas datas de vencimento próximas do limite. O extintor de água pressurizada é o único que está fixado em 1,60 m de altura, o manômetro aponta pressão normal, no entanto não há sinalização e a porta obstrui o aparelho. Chama atenção que o extintor de água encontra-se instalado próximo ao quadro de energia elétrica, Em um eventual curto circuito poderia ser acionado o extintor no combate ao incêndio, fato com possibilidade de ter um desdobramento trágico.

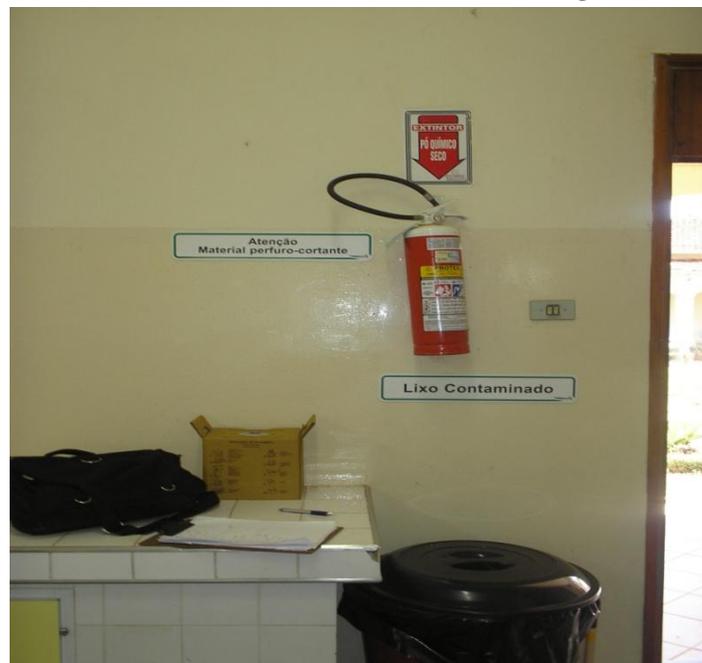
FIGURA 17- Extintor PQS laboratório de biologia

O extintor de Pó Químico Seco (PQS) alocado no laboratório de biologia tem as datas de inspeção perto do vencimento, sinalização insuficiente e altura de fixação inadequada, sendo a altura do aparelho em 1,78 m, sendo que a altura estabelecida pela NR-23 é de 1,60m acima do piso. Também há obstrução por lixeiras. A pressão no manômetro está dentro do que é preconizada pelas normas de segurança.

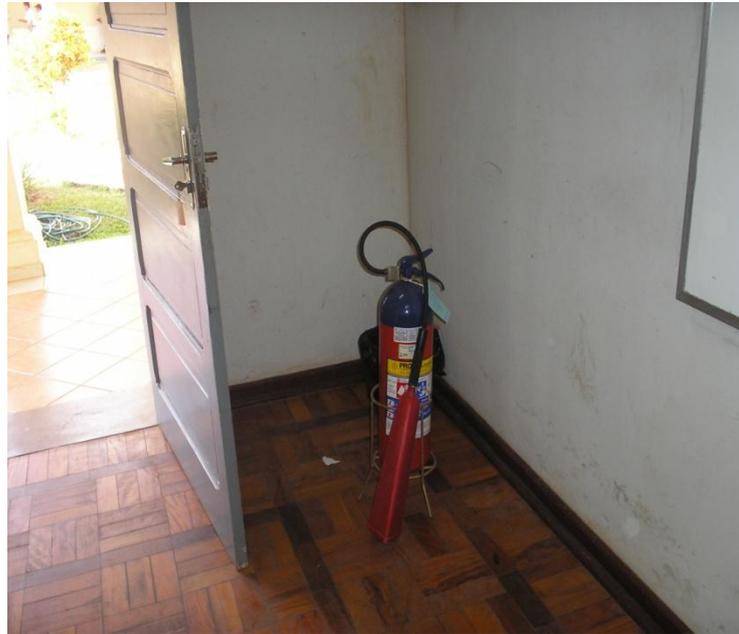
FIGURA 18- Extintor de CO₂ laboratório de informática
Fonte: Arquivo pessoal/2008

O aparelho extintor de CO₂, encontrado no laboratório 4 de informática, está devidamente instalado em suporte, ocorre ausência de sinalização, e está obstruído pela porta, as datas de inspeção realizadas pela empresa estão próximas de expirar.

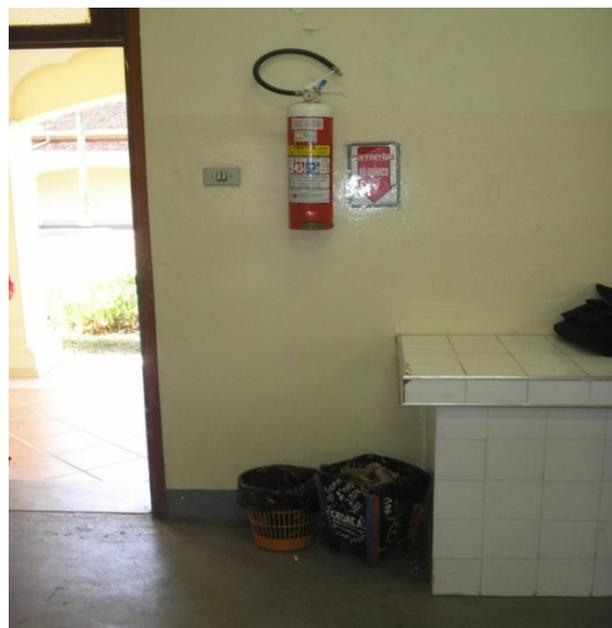
FIGURA 19- Extintor PQS laboratório de química
Fonte: Arquivo pessoal/2008

O extintor (PQS) do laboratório de química verificou-se que as datas de inspeção também estão perto do limite de vencimento, que a altura é incorreta, pois está fixado em 1,79 m e há obstrução por lixeira. A pressão do manômetro encontra-se dentro das normas de segurança.

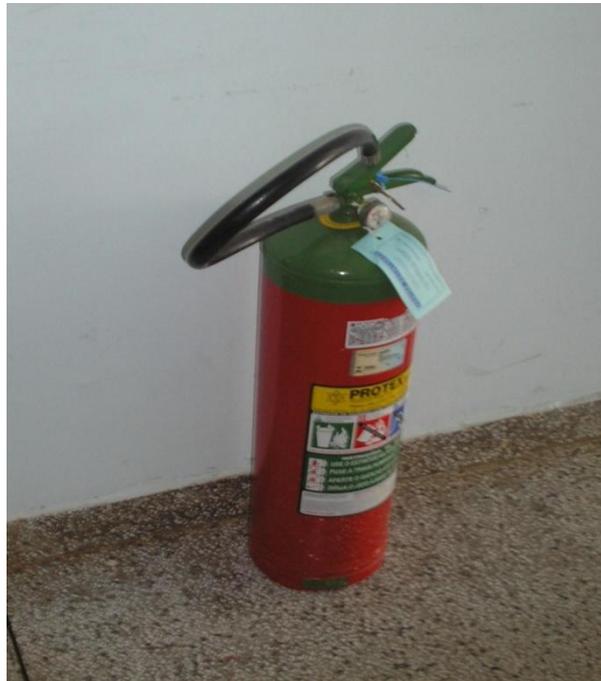
FIGURA 20- Extintor do corredor de acessão a sala de processamento

Na inspeção feita nos equipamento, verificou-se que o extintor de água pressurizada no corredor que dá acesso a sala de processamento está colocado diretamente no piso, sem a observação da altura adequada ou instalação de suporte para proteger o equipamento da umidade e impactos, também não há nenhuma sinalização.

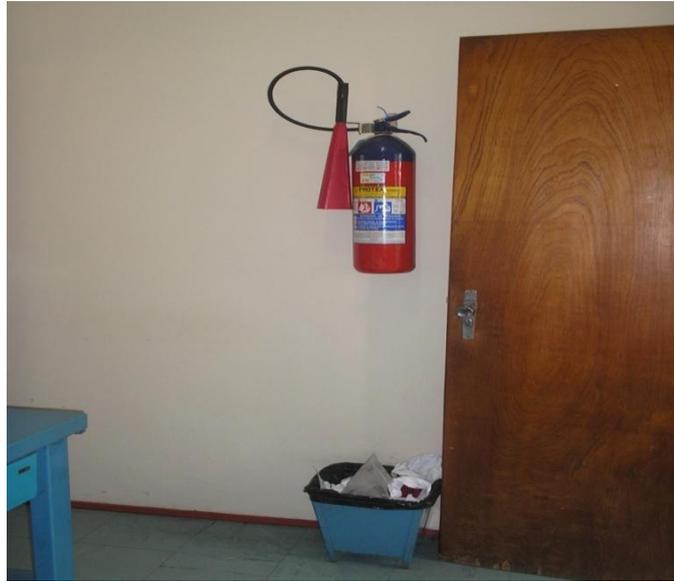
FIGURA 21- Extintor sala de processamento
Fonte: EAFMUZ/2008

O extintor de CO₂ existente na sala de processamento está fixado em altura de 1,77 m acima do piso, o que é incompatível com a NR 23. O equipamento também se encontra com a sinalização deficitária e com lixeira abaixo de onde esta afixado.

Nos dois equipamentos observou-se que as datas de alguns itens de inspeção obrigatória já estão próximas do vencimento. A pressão do monômetro do extintor de água está correta e os dois aparelhos apresentam bom estado de conservação.
